NORMET OY:N IISALMEN TEHTAAN ILMANVAIHTOJÄRJESTELMÄN KUNTOARVIO

Sami Säisä
Opinnäytetyö
Kevät 2011
Talotekniikan koulutusohjelma
Oulun seudun ammattikorkeakoulu

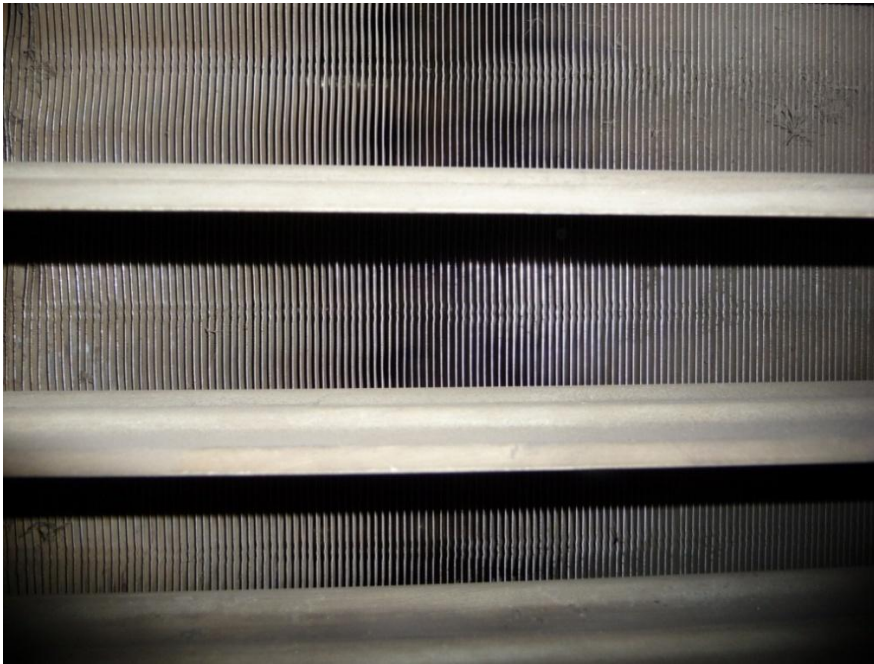
KUVA 3. LIK-4-koneen lämmityspatteri

Yleisin huollontarve ilmanvaihtokoneissa on lämmityspattereiden likaisuus. Tämä heikentää lämmön siirtymistä patterista ilmaan. Puhdistuksen tarpeessa olevat patterit ovat koneissa 2TK2, TK-3.0, LIK-1, LIK-4, LIK-12, LIK-13, LIK-14, KIK-3, KIK-4, KIK-6, KIK-8, 2KIF3, KIVA-1 ja KIVA-6. (Kuva 3.)

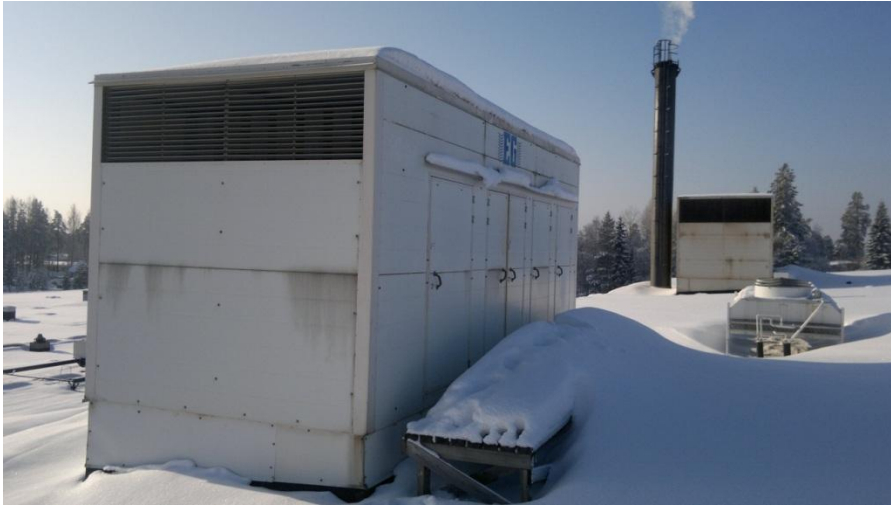
KUVA 4. 4TK1/4PK1-ilmanvaihtokone

Kone 4TK1/4PK1 ei lähtenyt heti käyntiin kuntotarkastuksen jälkeen. Koneen käynnistyminen vaati usean yrityksen ennen käynnistymistä. Vika on mahdollisesti automaatiossa, mutta se vaatii tarkempaa selvitystä. (Kuva 4.)

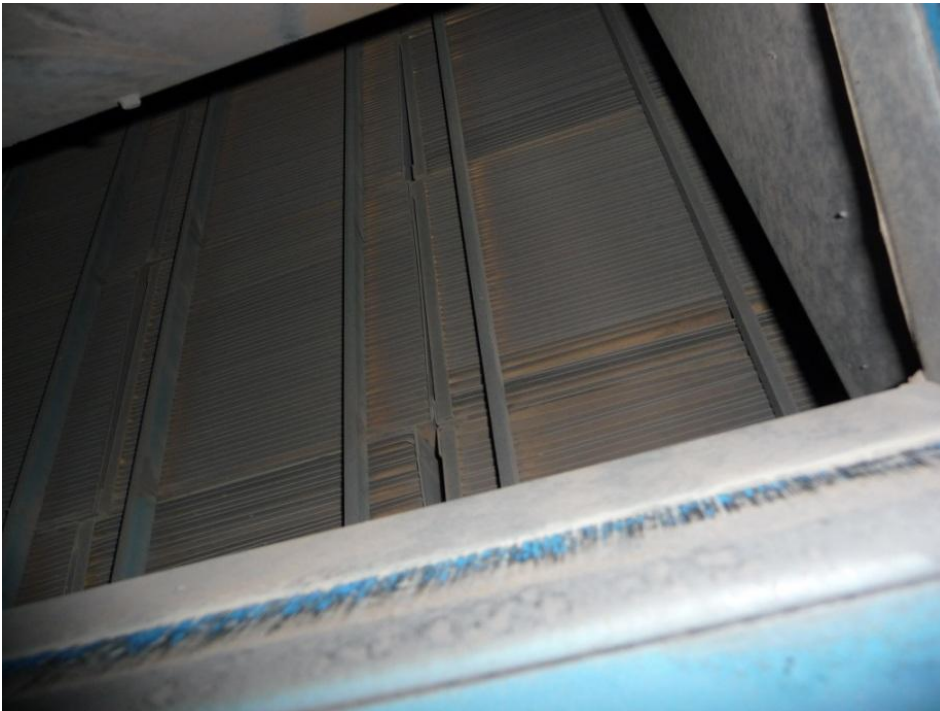
KUVA 5. 2TK1/2PK1-koneen lämmöntalteenottokennosto

Lämmöntalteenottokennot ovat likaisia koneissa 2TK1/2PK1, KIVA-6, Pielavent, KIVA-1 ja TK-3.0. Likaisuus heikentää lämmön siirtymistä kennoon ja kennosta ilmaan. (Kuva 5.)

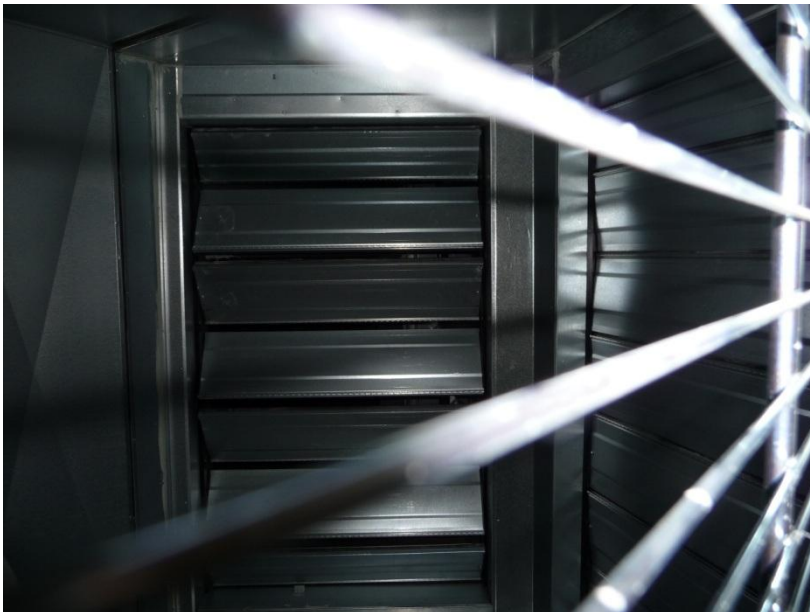
KUVA 6. LIK-16-koneen lämmöntalteenoton poistoilmapelti

Koneessa LIK-16 lämmöntalteenottokennon poistoilmapuolen pelti ei toimi. Pelti ohjaa vuorotellen poistoilmavirtaa kennoihin, jotka lämpenevät poistoilmasta. Pellin ollessa kokoajan kiinni kenno ei voi varautua, jolloin tuloilma ei lämpene riittävästi. Saman kennon tuloilmapellin akselin laakerointi on huono, mistä syystä akseli hankaa peltiä. Koneesta puuttuu myös huoltotikkaat. Huoltotikkaiden puute hankaloittaa koneen luokse pääsyä. (Kuva 6.)

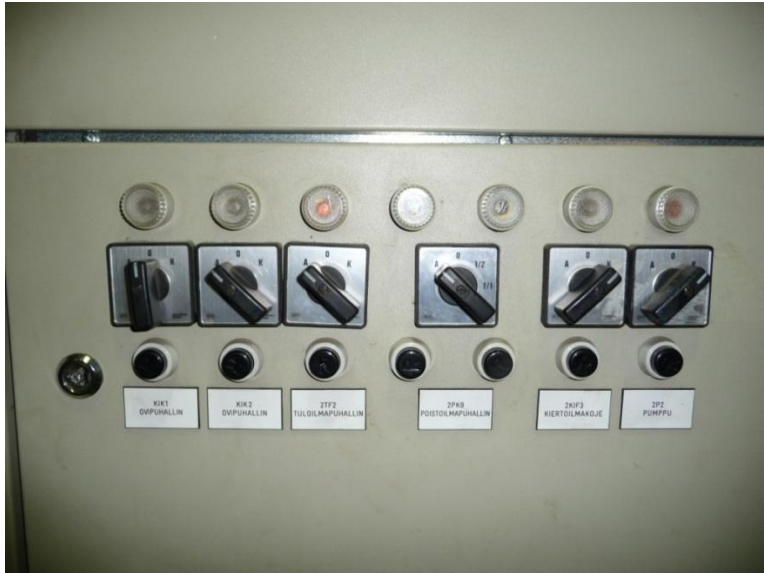
KUVA 7. 2TK2-koneen automaatiokytkimet

Tuloilmapuhallin 2TK2:n automaatiokytkimet on sijoitettu pesutilan viereiseen huoneeseen näkyville. Sen takia kuka tahansa pääsee kääntämään kytkimiä, jolloin kone ei toimi enää suunnitellulla tavalla. (Kuva 7.)

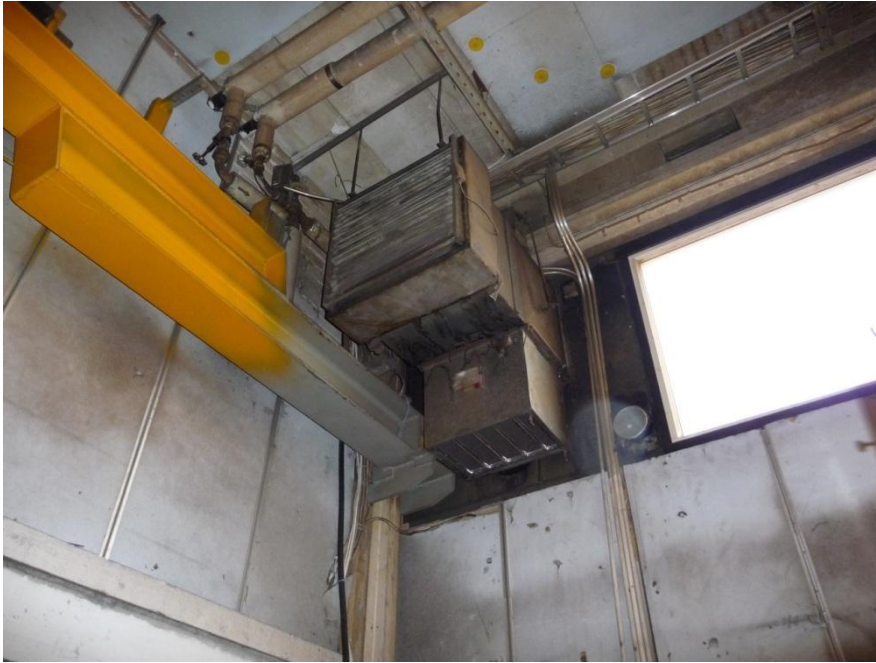
KUVA 8. LIK-3-tuloilmakone

Halli-66 Farmi Forestin puolella olevat ilmanvaihtokoneet LIK-3, LIK-4, LIK-11, LIK-12, LIK-13 ja LIK-14 ovat käyttöikänsä vanhoja. Tilan koneissa ei ole lämmön talteenottoa, jolloin energiaa menee hukkaan isoja määriä. (Kuva 8.)

Halli-66 Farmi Forestin puolen ilmanvaihtokoneiden ikä on noin 30–40 vuotta. Hallin koneissa ei ole lämmöntalteenottoa, joten ne olisi syytä vaihtaa nykyaikaisiin lämmöntalteenotolla varustettuihin koneisiin. Hallissa työstetään metallia ja maalataan, minkä vuoksi lämmöntalteenottona tulee käyttää nestekiertoista lämmönsiirrintä. Lämmöntalteenoton tyypin määrittää poistoilman likaisuus. Käytettäessä muuta lämmöntalteenottoa poistoilmasuodattimet tukkeutuisivat liian nopeasti. Hallin pinta-ala on noin 3 308 m² ja bruttopinta-ala 3 392 brm² sekä tilavuus 18 200 m³. Tila lämmitetään ilmanvaihtokoneilla.

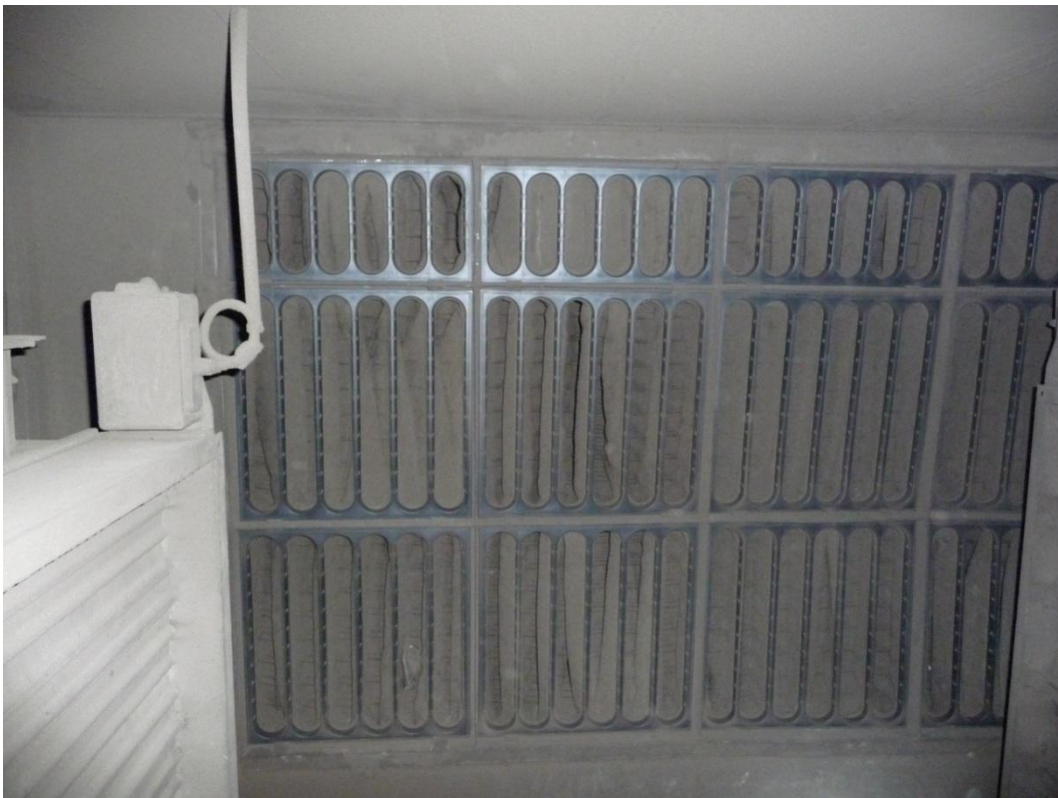
KUVA 9. PK-2.1-koneen poistoilmakammio

Poistoilmakone PK-2.1:n poistoilmakammiossa on pölyä, mikä nopeuttaa suodattimien likaantumista (kuva 9).
